那珂川市公共施設等個別施設計画

2020 年度～2029 年度
(令和 2 年度～令和 11 年度)

令和 6 年 4 月改訂

那珂川市

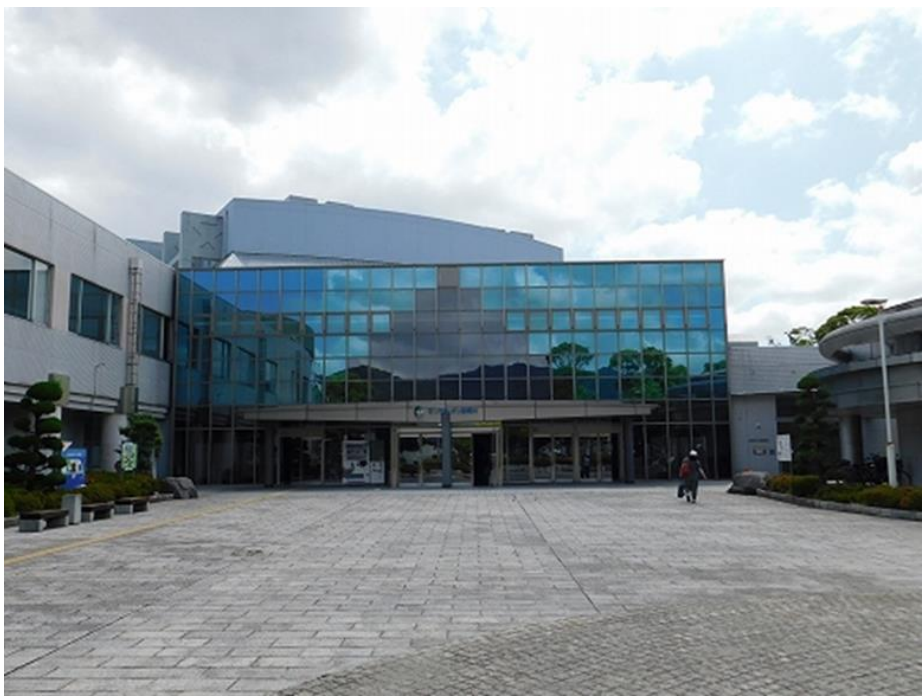
No.1 ミリカローデン那珂川

対象施設（棟）	ミリカローデン那珂川	建築年度	1993
所管	文化振興課	築年数	26年
所在地	那珂川市仲2丁目5-1	延床面積（㎡）	8,860.4
主構造	鉄筋コンクリート、 （一部鉄骨鉄筋コンクリート）	階数	地上4階 地下1階
主要建築物	文化ホール・図書館・生涯学習センター・松口月城記念館		
主な用途	市民利用、文化ホール・図書館・生涯学習センター・図書館・会議室 災害時指定緊急避難場所兼指定避難所		
総合管理計画 整備方針	更新検討	目標耐用年数	80年
全景写真

課題	<p>整備から26年経過しており、整備方針における改修時期となっている。</p> <p>外壁等の劣化が目立つ。行事によっては利用者が多く駐車スペースが不足している。</p>		
将来的な展望	<p>利用者の増加のため施設の充実及び利用者の利便性向上を図るため、平成28年度末から大規模改修計画の検討を行い、令和2年度からリニューアル工事を予定している。</p>

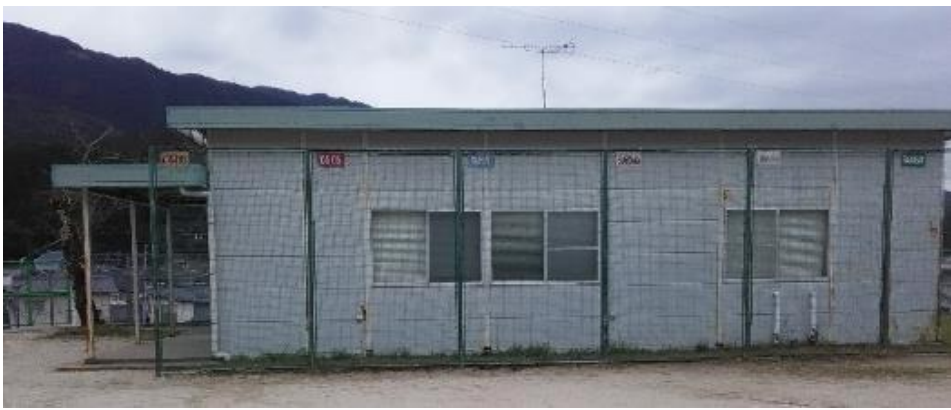
No.31 南畑学童保育所

対象施設(棟)	南畑学童保育所	建築年度	2000
所管	子育て支援課	築年数	19年
所在地	那珂川市大字埋金 530-1	延床面積 (㎡)	80.2
主構造	鉄骨造	階数	1階
主要建築物	南畑学童保育所		
主な用途	学童保育所		
総合管理計画 整備方針	維持保全	目標耐用年数	50年
全景写真

課題	<p>建物の基礎・鉄骨部分が殆ど錆びている。 施設が土砂災害警戒区域に建っている。</p>		
将来的な展望	<p>令和8年度から令和11年度までの間に改修・改善を行うこととしている。</p>

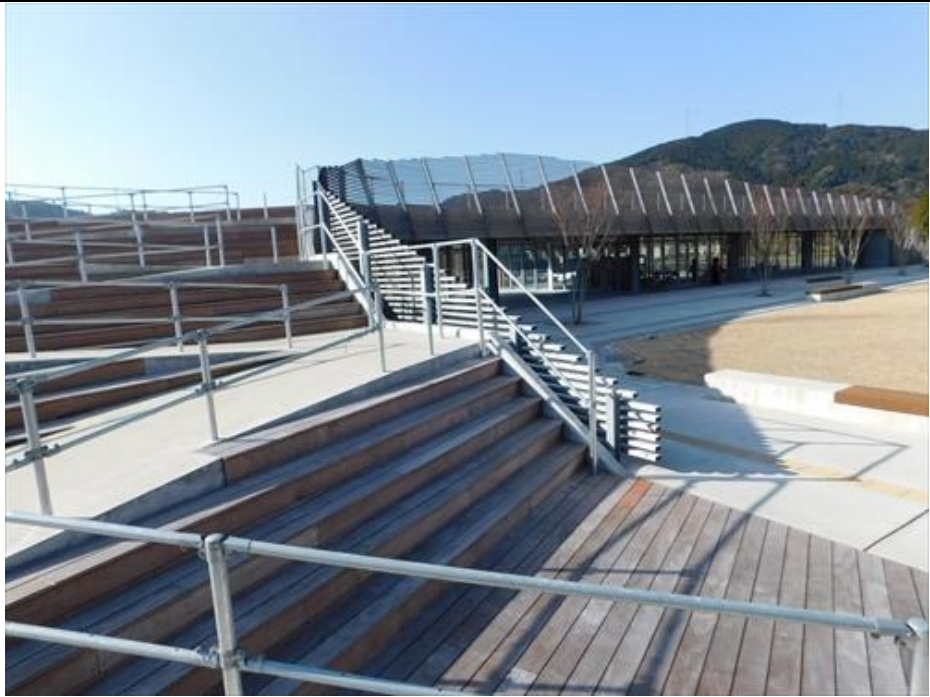
No.47 五ヶ山水源公園記念公園

対象施設（棟）	五ヶ山水源公園記念公園	建築年度	2018
所管	地域づくり課	築年数	1年
所在地	那珂川市大字五ヶ山 1397-46	延床面積（㎡）	885.4
主構造	鉄筋コンクリート及び鉄骨造	階数	1階
主要建築物	五ヶ山記念公園		
主な用途	商業施設		
総合管理計画整備方針	総合管理計画策定後に建設	目標耐用年数	80年
全景写真

課題	平成 30 年に整備された施設で、築浅で問題はない。		
将来的な展望	本計画期間は、点検による監視及び事後保全を実施していく。

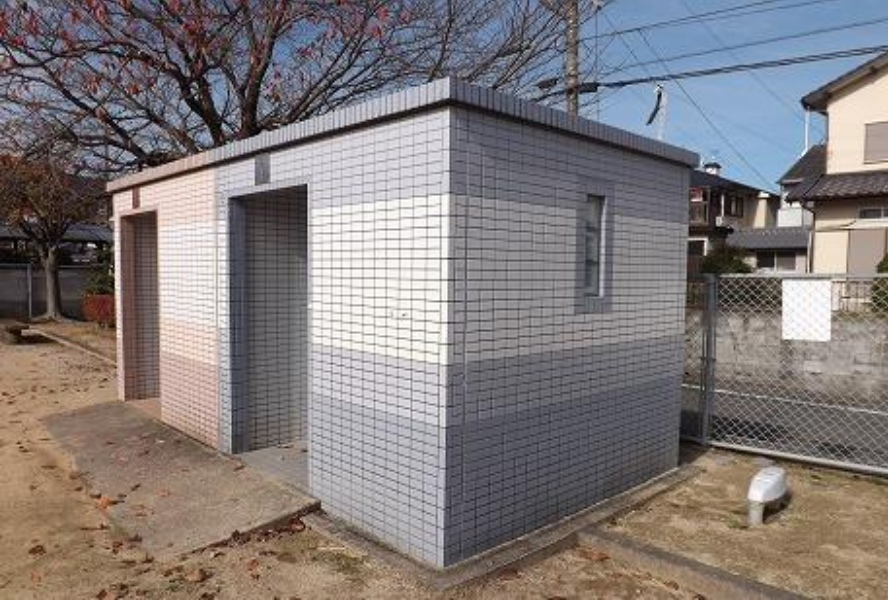
No.61 今立公園

建築物の名称	今立公園		建築年度	2005		
所管	地域づくり課	所在地	那珂川市片縄5丁目241			
延床面積(㎡)	11.0	主構造	鉄筋コンクリート造	階数	1階	
主な用途	公園トイレ					
整備方針	維持保全		目標耐用年数	80年		
全景写真

備考	外壁は良好、屋根経年劣化

本計画では、公園トイレについて、耐用年数に対し残使用年限 20 年未満の施設及び経年劣化が見られる施設に対し、点検及び軽微な補修（建具、便器、屋根及び外壁の部分補修等：1 か所当たり 500（千円））を計画します。
