那珂川町郷土史研究会

裂田溝18 寺山田橋(八田橋)周辺

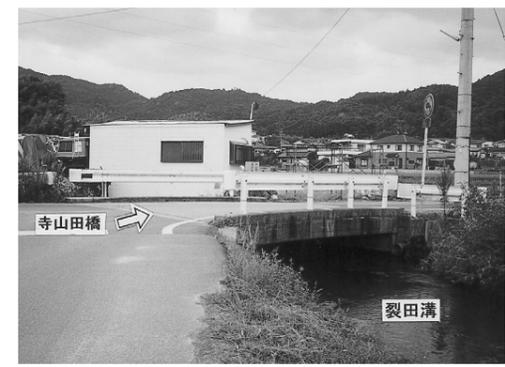
裂田溝に架かる寺山田橋

寺山田橋(八田橋)は山田区のはぼ中央に位置し、小柳から寺山田方向へ流れる裂田溝に架かる橋です。橋の西側の裂田溝と並行する道が、町道「小柳前線」。一方、伏見神社北側からの道は町道「山田・松木線」で、寺山田橋を渡るとすぐ右折して裂田溝沿いに安徳方面へと向かいます。寺山田橋から安徳の裂田神社までは、昭和51年に裂田水路の改修工事が行われ、その記念碑が橋の南側に立っています。碑文には「脊振ダム補償工事として一の堰の砂落し水門口裂田川用水路の両岸の被覆コンクリートの角落し八ヶ所等の改修工事をなす又特に八田橋下流約七百米の左

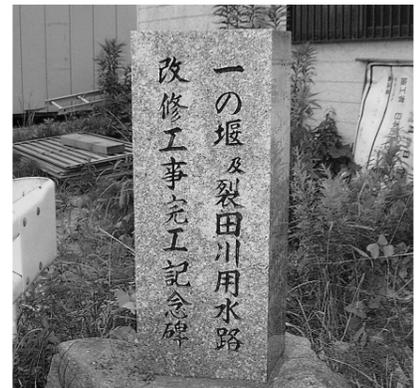
一の堰及裂田用水路改修工事完工記念碑

岸擁護工事は当局の協力と水利調整委員の援助の下完工を見るに至った。ここに用水不足を来さず当工事完工を永久に残す為記念碑を建立す」と記されています。

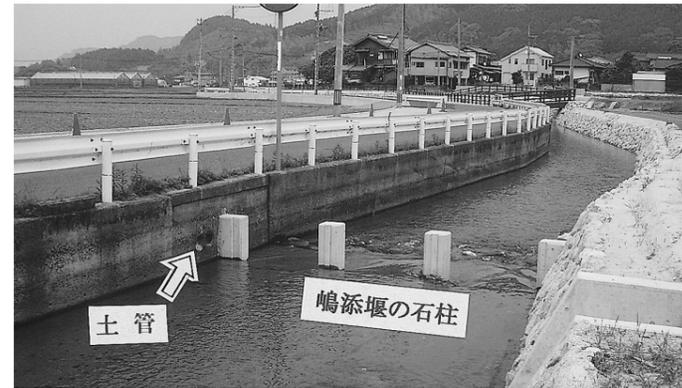
取水口-4(嶋添堰①) 土管から道路下をくぐり、北側の田んぼへ送水されます

田んぼ側の護岸工事は「ラップストーン工法」による宝満石を積み重ねた石垣で、魚たちが石垣の間を自由に出入りできる、自然に優しい工法が採用されています。橋の下流には、南側から流れ込む排水路があります。共栄橋下の椿井堰から取水された水は、伏見神社裏の田んぼを巡り巡ってこの排水路へと落ちていきます。さらに、すぐ下流には「嶋添堰①」があります。川幅いっぱいになり、まるで「水守の精」を思わせるかのような真新しいコンクリートの太い石柱が4本立っています。石柱の上流側の両脇にある切り欠きに板を引っ掛けて堰を作り、上流側の水位を上げて堰の手前にある土管から北側の田んぼに水を送る仕掛けになっ

ています。改修前は各堰の石柱の間隔がまちまちで、担当者は苦労が多かったそうです。「今回の改修で間隔を統一したので、作業が楽になった」と話されています。生命の源である豊かな水を運ぶ裂田溝には、小さな堰や橋がいくつもあります。それぞれに名前が付けられ、暮らしの中に溶け込んでいます。小柳の古老にはいろいろなことを教わりましたが「このような橋の名前も大事に残していこう」と、話し合われています。
