# 裂田溝と周辺の史跡景勝72～84

裂田溝No.5(安徳地区)

## 裂田溝45

## 散策コース表(5)

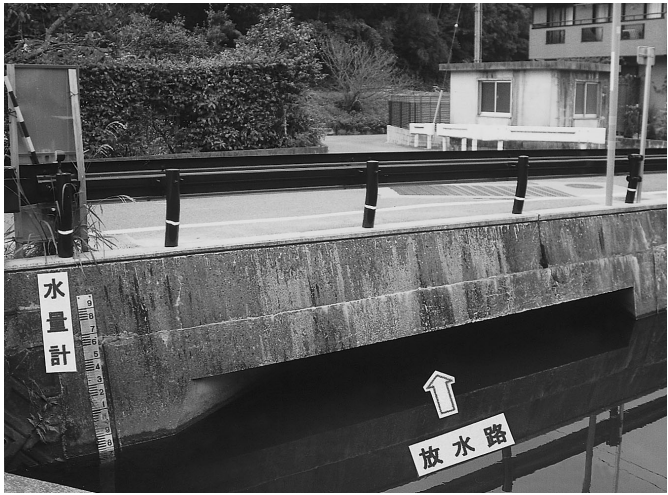
## 放水路

護岸に取り付けられた水量計が120cmを越えると、自動的に「転倒堰」が作動し「沖溝線」と平行している道路の地下を通り那珂川へ流れ落ちます。

④放水路・大雨が降ると裂田溝の水かさが一挙に増えるので、それを防ぐため道路下に水を逃がす「放水路」が造られています。7月26日には豪雨による浸水被害が発生し、一帯が一時通行できないほど冠水しました。
