那珂川市公共施設等個別施設計画

2020年度～2029年度
(令和2年度～令和11年度)

令和8年4月改訂

那珂川市

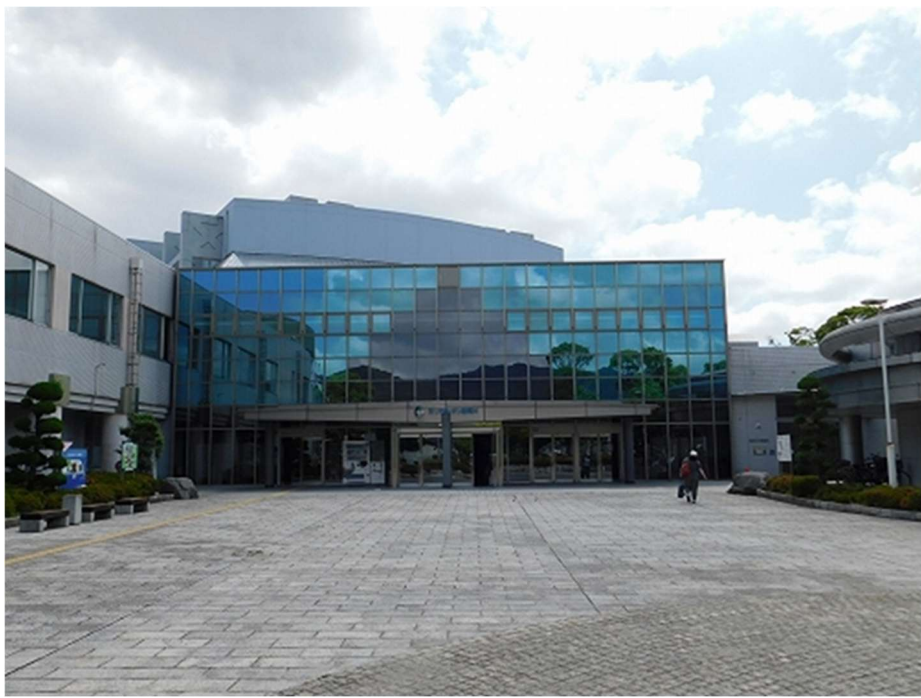
No.1 ミリカローデン那珂川

対象施設（棟）	ミリカローデン那珂川	建築年度	1993
所 管	文化振興課	築年数	26年
所 在 地	那珂川市仲2丁目5-1	延床面積（㎡）	8,860.4
主 構 造	鉄筋コンクリート、 （一部鉄骨鉄筋コンクリート）	階 数	地上4階 地下1階
主要建築物	文化ホール・図書館・生涯学習センター・松口月城記念館		
主な用途	市民利用、文化ホール・図書館・生涯学習センター・図書館・会議室 災害時指定緊急避難場所兼指定避難所		
総合管理計画 整備方針	更新検討	目標耐用年数	80年
全 景 写 真

課 題	<p>整備から26年経過しており、整備方針における改修時期となっている。</p> <p>外壁等の劣化が目立つ。行事によっては利用者が多く駐車スペースが不足している。</p>		
将来的な展望	<p>利用者の増加のため施設の充実及び利用者の利便性向上を図るため、平成28年度末から大規模改修計画の検討を行い、令和2年度からリニューアル工事を予定している。</p>

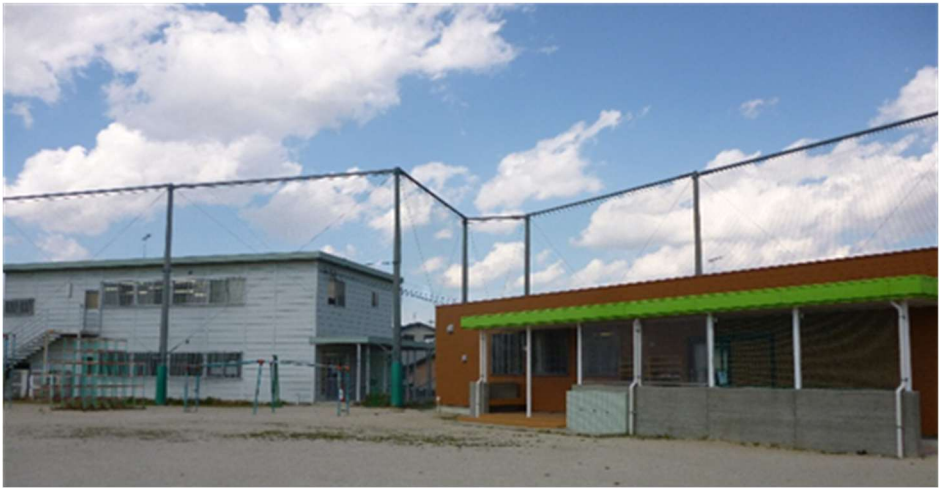
No.26 安徳南学童保育所

対象施設（棟）	安徳南学童保育所	建築年度	2009	2016
所 管	子育て支援課	築年数	10年	3年
所在地	那珂川市上梶原1丁目1-2	延床面積(m ²)	258.7	126.0
主 構 造	鉄骨造	階 数	2階	1階
主要建築物	安徳南学童保育所既存棟（2009 建築）・新築棟（2016 建築）			
主な用途	学童保育所			
総合管理計画 整備方針	維持保全	目標耐用年数	50年	
全 景 写 真

課 題	<p>台所がとても狭く使用しづらい。 駐車場に白線が引いてないため駐車しにくい。</p>			
将来的な展望	<p>令和8年度から令和11年度までの間に改修・改善を行うこととしている。</p>

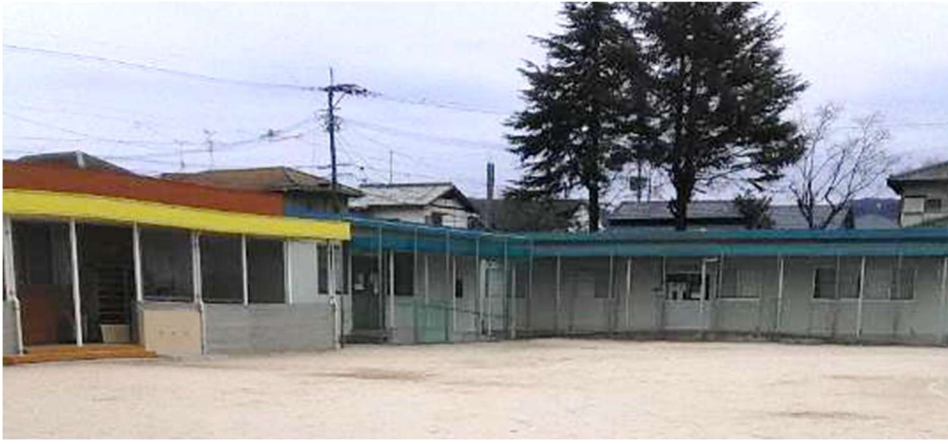
No.27 安徳北学童保育所

対象施設（棟）	安徳北学童保育所		建築年度	2000	2008	2016
所 管	子育て支援課		築年数	19年	11年	3年
所 在 地	那珂川市五郎丸1丁目11		延床面積(m ²)	155.0	87.6	123.1
主 構 造	鉄骨造		階 数	1階	1階	1階
主 要 建 築 物	安徳北学童保育所既存棟（2000 建築）・改築棟（2008 建築）・新築棟（2016 建築）					
主 な 用 途	学童保育所					
総合管理計画 整備方針	維持保全		目標耐用年数	50年		
全 景 写 真

課 題	<p>既存棟（2000 建築）は全体的にかなり老朽化しているので早急に改修の必要がある。</p> <p>新築棟（2016 建築）はトイレが少ない。男女のトイレを別々にして欲しい。</p>					
将来的な展望	<p>令和5年度から令和11年度までの間に改修・改善を行うこととしている。</p>

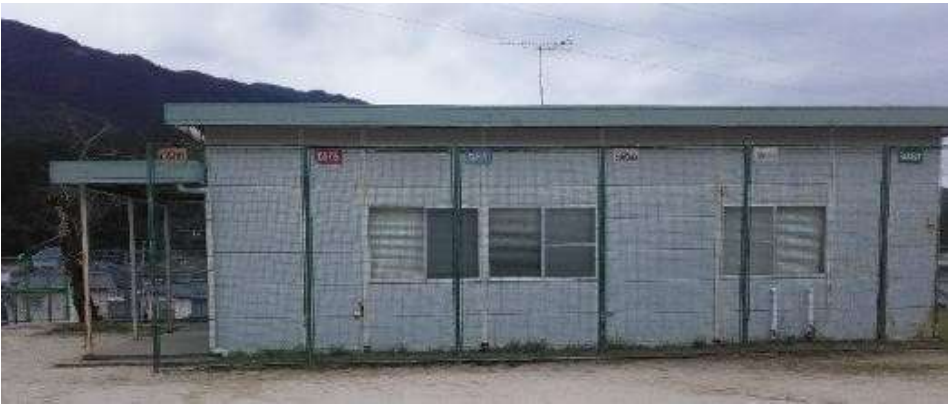
No.31 南畑学童保育所

対象施設(棟)	南畑学童保育所	建築年度	2000
所管	子育て支援課	築年数	19年
所在地	那珂川市大字埋金 530-1	延床面積 (㎡)	80.2
主構造	鉄骨造	階数	1階
主要建築物	南畑学童保育所		
主な用途	学童保育所		
総合管理計画 整備方針	維持保全	目標耐用年数	50年
全景写真

課題	<p>建物の基礎・鉄骨部分が殆ど錆びている。 施設が土砂災害警戒区域に建っている。</p>		
将来的な展望	<p>令和8年度から令和11年度までの間に改修・改善を行うこととしている。</p>
